Ambassade de Suisse en République d'Haïti
Bureau de projets directs de Port-Salut

Évaluation des risques Naturels du site de Grand Despas, Commune des Coteaux

RAPPORT D'ETUDE DES RISQUES NATURELS en vue de construire un abri communautaire dans la zone de Grand Despas

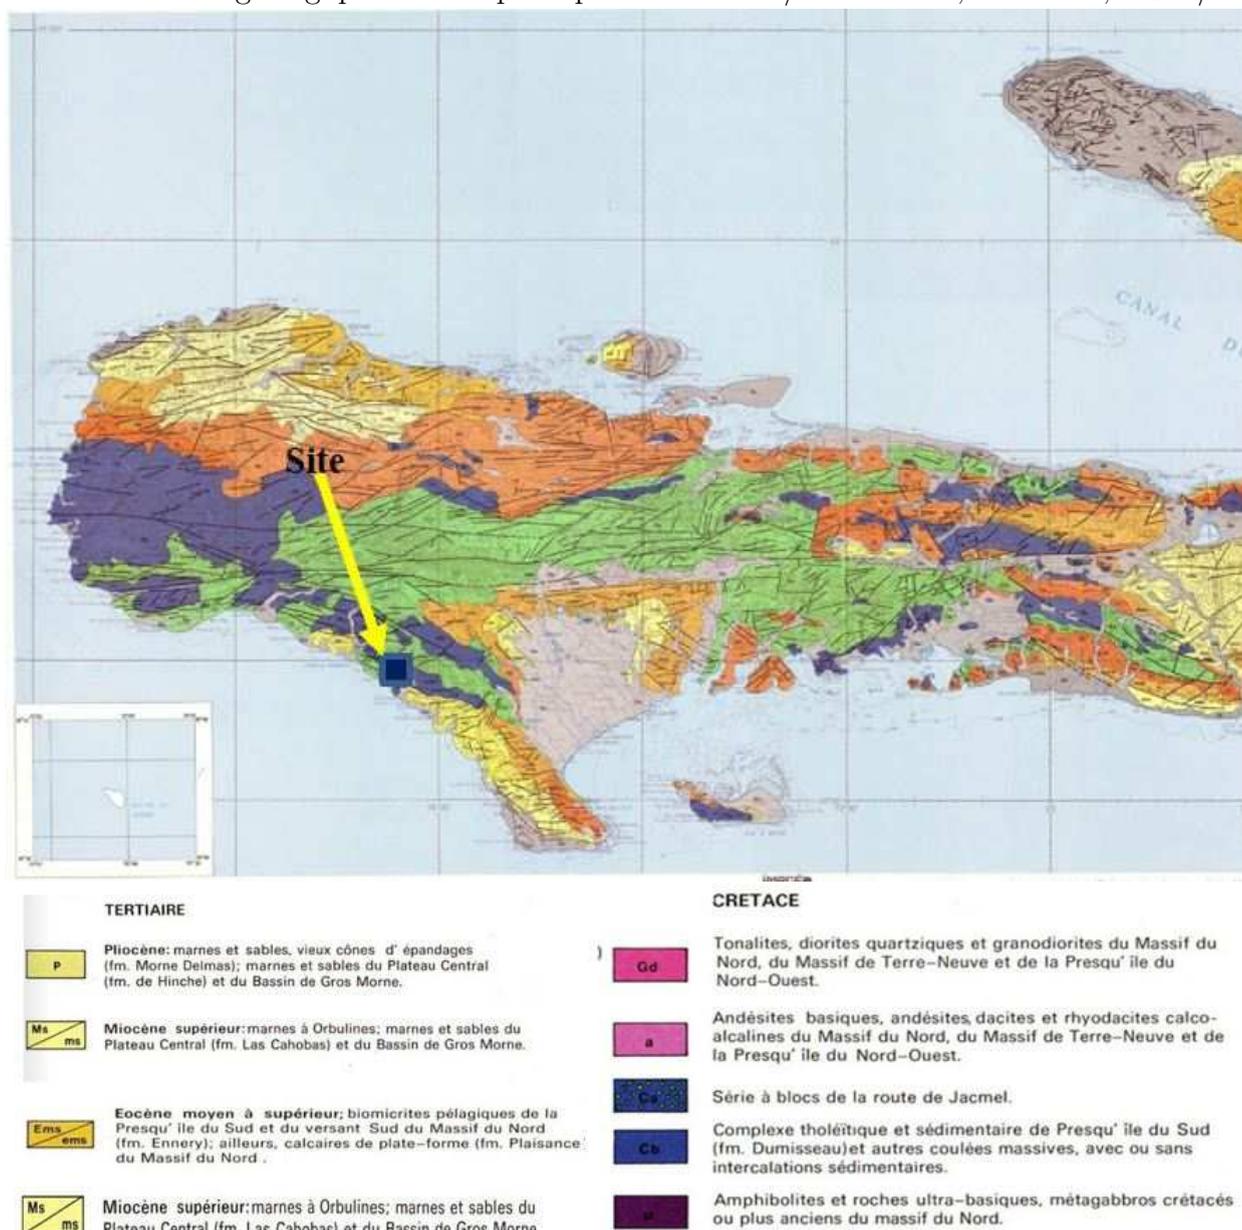
FIGURE 1 – Carte géologique de la zone

Le site d'étude appartient à un complexe tholeitique et sédimentaire de la presqu'île du Sud (ex formation Dumisseau) et autre coulée massive sans ou avec intercalation sédimentaire datant du Crétacé (Cb sur la carte géologique) selon les informations fournies par la carte géologique de la République d'Haïti au 1/250 000ème publiée par le Bureau des Mines et de l'Énergie (BME).

Extrait de la carte géologique de la République d’Haïti au 1/250 000ème, feuille SE, DGM/BME

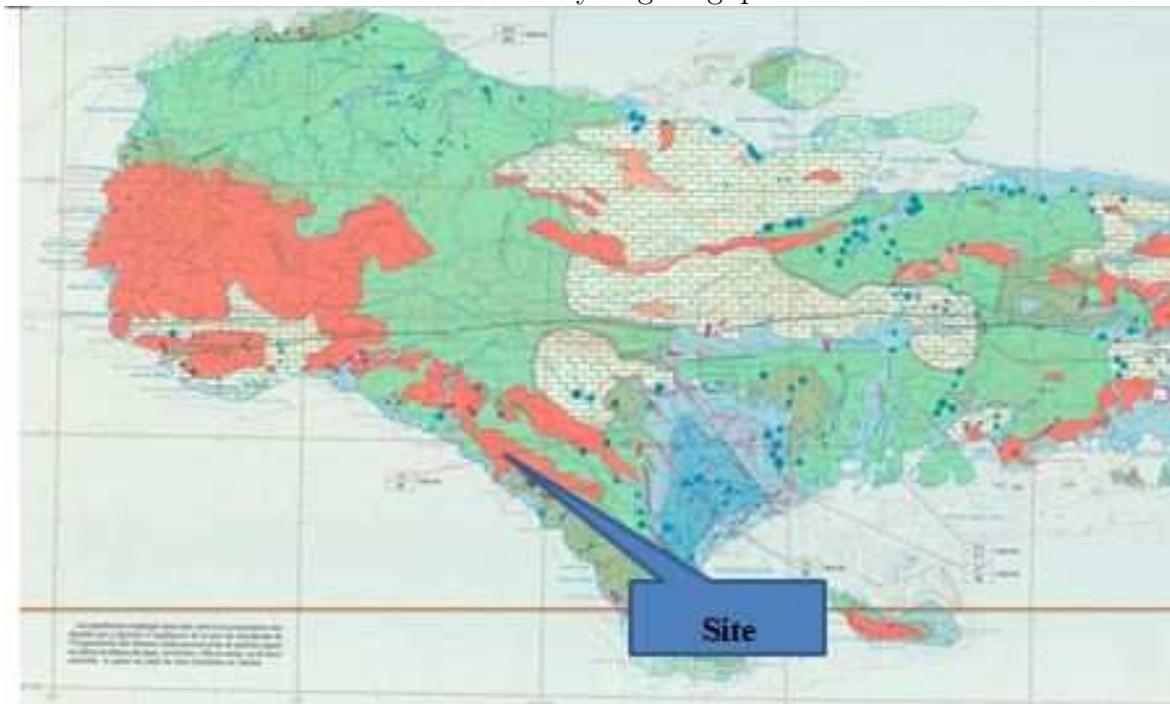
FIGURE 2 – Carte Hydrogéologique de la zone

Le site appartient au domaine des formations cristallines : roches éruptives intrusives, volcano-sédimentaires ou métamorphiques. Source de faible débit de productivités minimales très locales possible en fonction de la fracturation selon les informations fournies par la carte hydrogéologique de la République d’Haïti au 1/250,000ème dressée par le Ministère de l’Agriculture, des Ressources Naturelles et du Développement Rural et le Service National des Ressources en Eau (décembre 1990) avec l’appui du Programme des Nations Unies pour le Développement (PNUD).

Extrait de la carte hydrogéologique de la République d'Haïti au 1/250 000ème, Ministère de l'Agriculture, des Ressources Naturelles et du Développement Rural et le Service National des Ressources en Eau et PNUD.

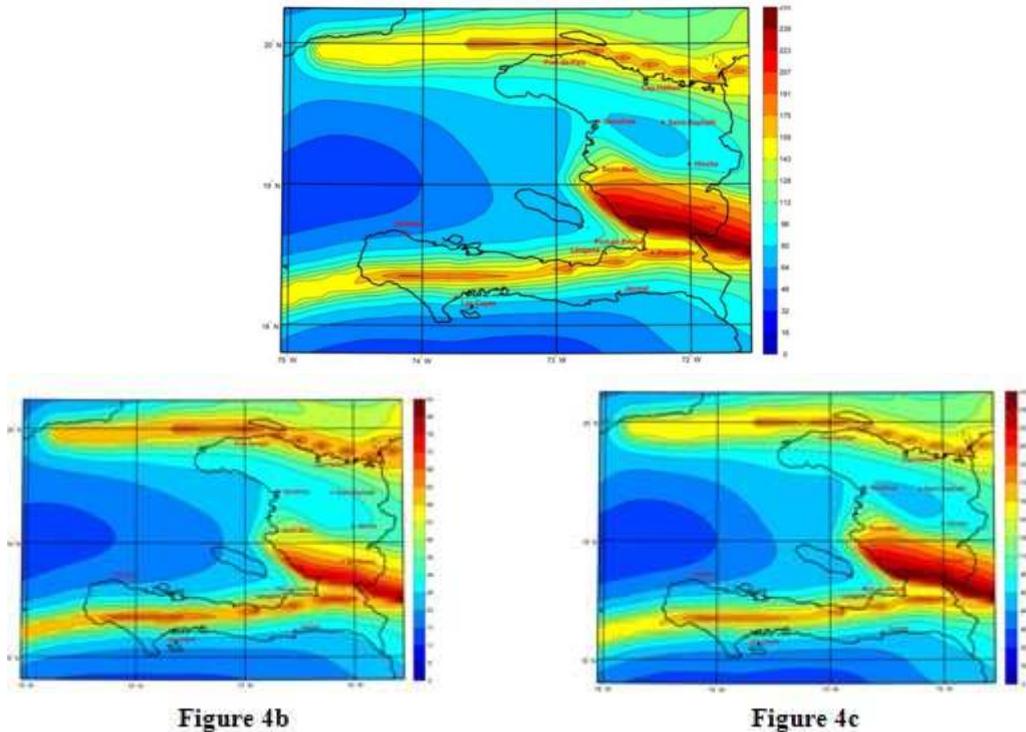
FIGURE 3 – Carte de l'Aléa Sismique, Fig 4a

L'accélération maximale au rocher pour le site vaut 0.42g selon la carte d'aléa sismique établie par l'USGS* (U.S. Geological Survey) pour la région d'Hispaniola avec PGA (Peak Ground Acceleration) ayant une probabilité de 2% de dépassement sur 50 ans. g étant l'accélération de la pesanteur qui vaut environ 9.81 m/s².

-La figure 3 représente la carte d'aléa sismique pour la région d'Hispaniola avec PGA ayant une probabilité de 2% de dépassement sur 50 ans. Les risques liés aux répliques ne sont pas pris en compte [FRANKEL et al., 2010].

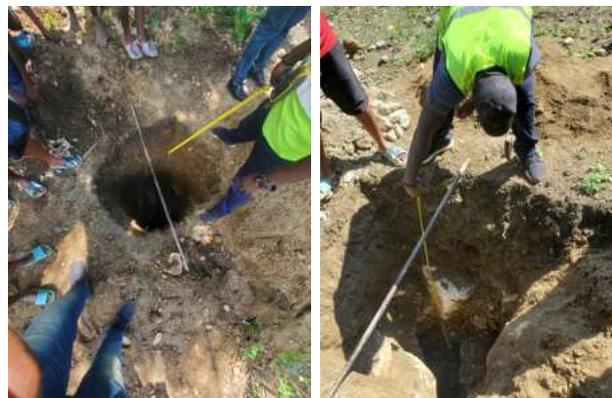
Les puits (manuels) appartiennent aux méthodes d'observation du terrain (soit en place, soit à l'aide d'échantillons) qui constituent avec les méthodes de mesure in situ (basées sur la mesure des propriétés physiques) les deux principales catégories de moyens de reconnaissance. Dans le cadre de cette étude, notre intérêt se porte principalement sur l'observation en place des couches de sol des profondeurs investiguées.

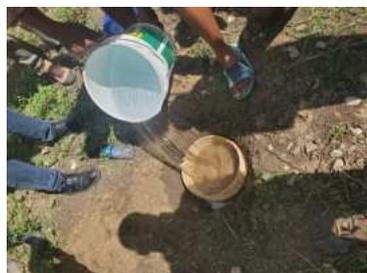
Le principe de l'essai est basé sur la mesure de la descente du niveau d'eau dans le récipient gradué après son remplissage pendant une durée déterminée. Les résultats de l'essai s'expriment par la valeur du coefficient de perméabilité (K en m/s) à partir de la variation du volume d'eau introduit pour assurer un volume constant dans la cavité (V en m³) en fonction du temps (t en secondes). Après les données récoltées sur le terrain le sol a une capacité d'absorption de 42,39 litres par heure, soit 10⁻⁴m/s. Aussi le coefficient K=257, et est tel que 50<k<500, selon l'abaque on conclut qu'il s'agit d'un sable limoneux, on est en présence d'un sol perméable :

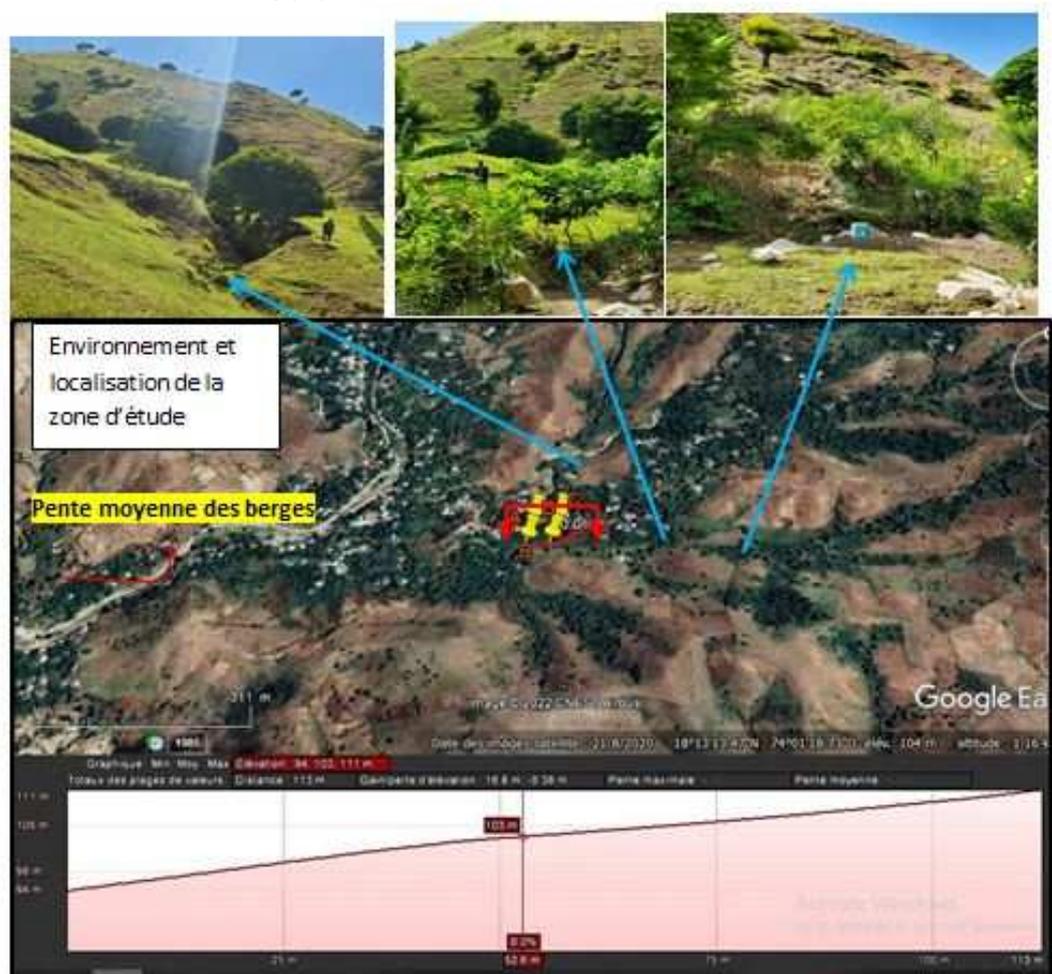
FIGURE 4 – Localisation et environnement

On a des sous bassins versants qui drainent des eaux pluviales en amont du site de construction, voilà le grand intérêt de traiter les berges pour éviter la fragilisation de zone de construction. Toutefois on se rend compte qu'il y a un volume important d'eaux pluviales drainées lors de grandes averses.

La pente moyenne de berges de la surface de terrain à construire, comme le montre la figure étant de 15%.

Lors de nos visites de prospections les observations directes nous ont fait remarquer que la zone est soumise à une érosion accélérée, compte tenu de la forte pente existante et que la couverture végétale réduit considérablement en amont du site. Dans ce cas, on doit penser à une campagne de réboisement de la zone pour réduire les risques d'érosion fatale pour les habitants de la zone.

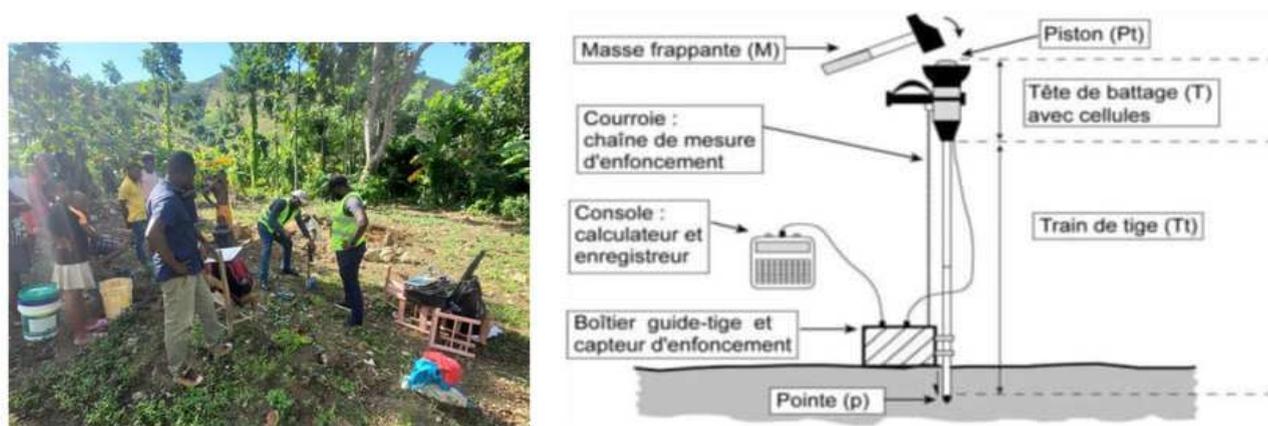
FIGURE 6 – Réalisation d'un essai Panda et principes

L'essai de pénétration dynamique à énergie variable de type PANDA, réalisé sur le site, consiste à enfoncer dans le sol par battage un train de tiges métalliques complété par une pointe perdue de section à la base de 4 cm², à une vitesse variable et à l'aide d'un marteau de masse normalisée. Pour chaque coup donné sur la tête de battage, des capteurs mesurent la valeur de l'enfoncement de la pointe et la vitesse de frappe au moment de l'impact, ce qui permet de déterminer l'énergie fournie. Un boîtier électronique enregistre, pour chaque coup, les paramètres vitesse d'impact et enfoncement, et calcule la résistance dynamique de pointe qd , à l'aide de la formule des *Hollandais*. Ensuite, un transfert sur PC des données emmagasinées et traitées permet de tracer le profil pénétrométrique, à l'aide d'un logiciel fourni avec l'appareil. Le principe de cet essai est illustré sur la figure suivante.

$$qd = \frac{1}{A} * \frac{mV^2}{e} * \frac{M}{M + P}$$

Où, A la section de la pointe (4 cm²), M la masse frappante (kg), V la vitesse de la masse frappante (l/t), l la distance entre les cellules, t le temps de passage entre les cellules, P la masse frappée (kg) et e l'enfoncement du train de tige (m).

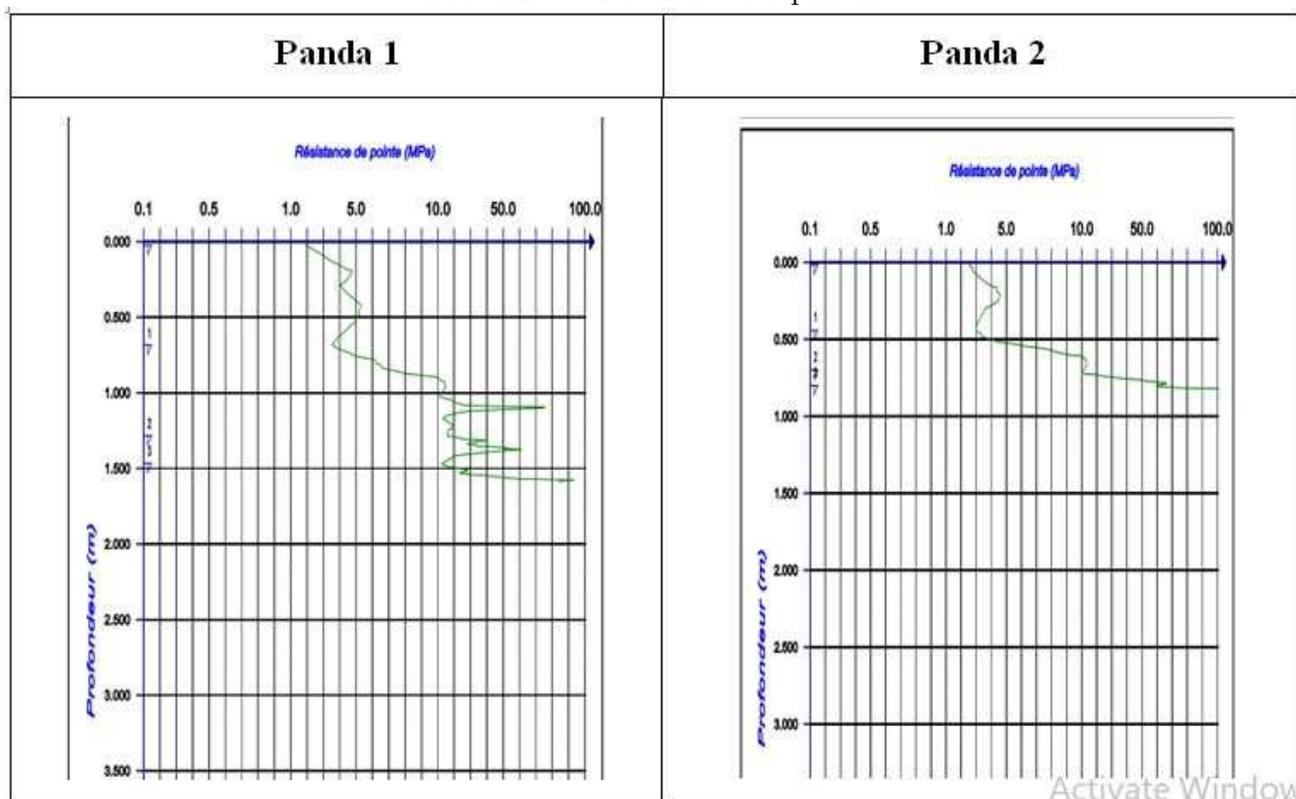
FIGURE 7 – Résultats des pandas

N.B L'ensemble des pics observés dans les pénétrogrammes sont dues à la présence des cailloux contenant dans le sol, les puits manuels le démontrent clairement.

Le panda 1 présente une résistance dynamique de pointe d'environ de 5 MPa dans les premières 50 cm de profondeur et diminue pour rester supérieure à 3 MPa jusqu'à 75 cm de profondeur, au-delà de cette profondeur elle augmente pour prendre des valeurs supérieures à 10 MPa jusqu'à 1.60 m profondeur de refus.

Le panda 2 présente une résistance dynamique de pointe d'environ de 5 MPa dans les premières 50 cm de profondeur au-delà de cette profondeur elle augmente pour prendre des valeurs supé-

rieures à 10 MPa jusqu'à 0.80 m profondeur de refus.

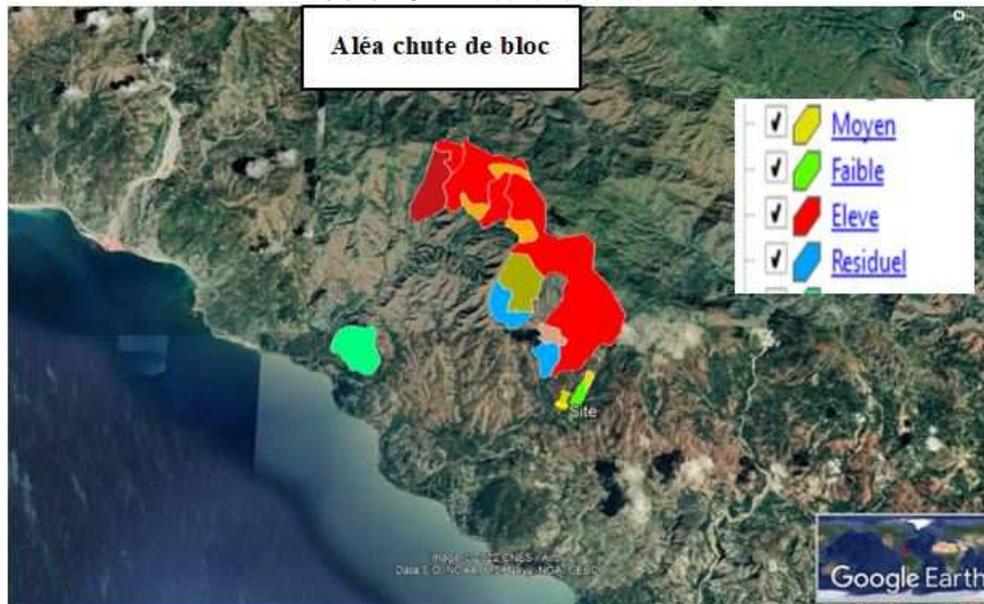
FIGURE 8 – Aléa chute de Bloc

Sur la carte alea Chute de bloc et éboulement réalisée par les experts de l'Ambassade de Suisse, le site se trouve dans une zone où aucun éboulement n'est répertorié donc stable, c'est confirmé par l'observation faite lors de la visite de terrain.

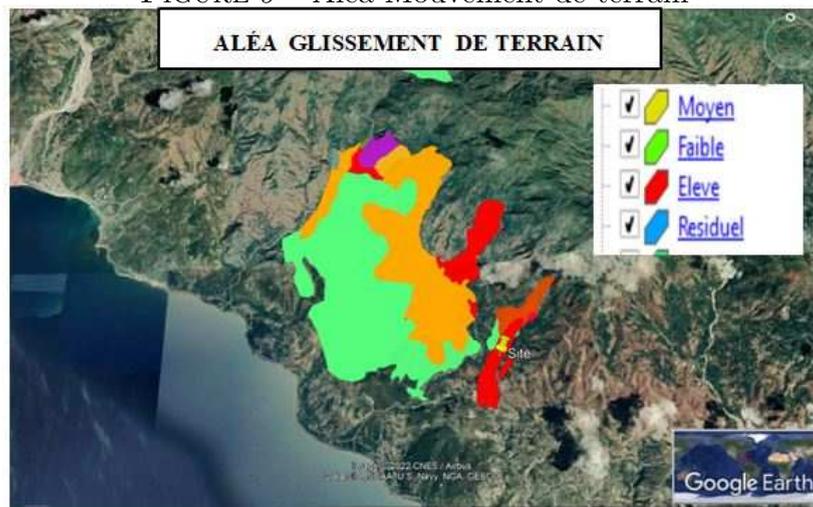
FIGURE 9 – Aléa Mouvement de terrain

Sur la carte alea glissement de terrain réalisée par les experts de l'Ambassade de Suisse, le site se trouve dans une zone d'aléa de glissement de terrain élevé, c'est confirmé par l'observation

faite lors de la visite de terrain. Cette information pourrait faire croire que le site est à non-aedificandi mais l'analyse de la cause de cet aléa élevé montre le contraire. Le site est formé essentiellement de conglomérat rocheux, le liant étant du limon, et limon est fortement altérable. Donc les pertes de sols sont dues à l'érosion hydrique. L'érosion hydrique est un phénomène qui peut être contrôlé et limité avec des mesures peu coûteuses. Dans la section recommandation deux mesures seront prescrites : La première est de ne pas construire dans la limite du ravin soit 13 m de celui-ci, et de ne pas construire dans la partie limite de la route d'accès soit 5 m de celle-ci. La deuxième est de construire un mur de soutènement en roche ou en gabion dans la partie limite du ravin.

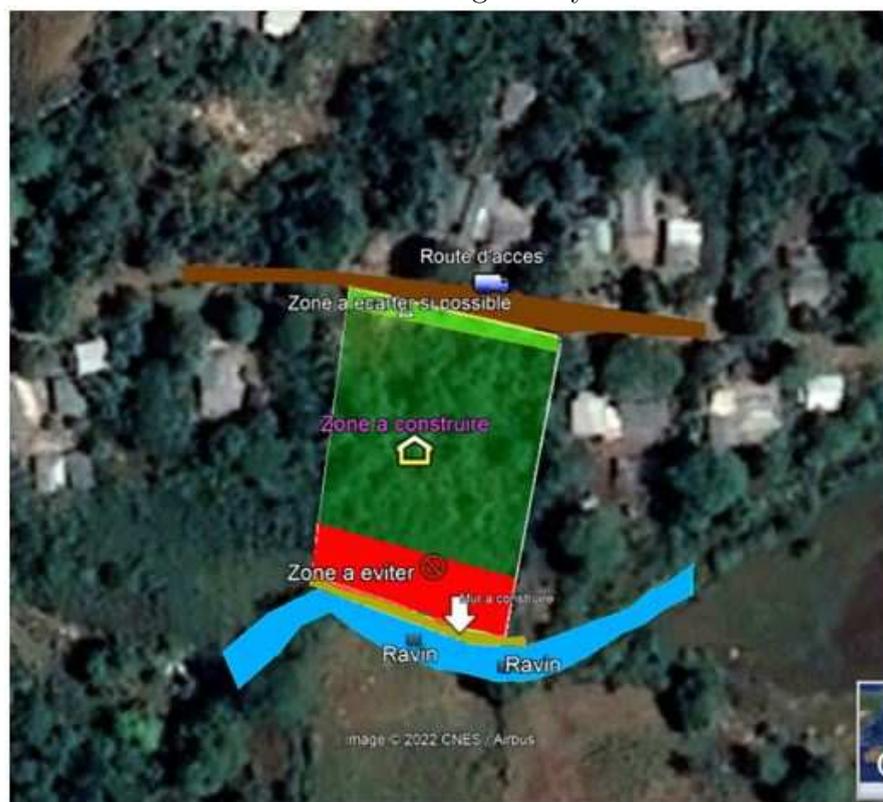
FIGURE 10 – Image de Synthèse

Par rapport aux conditions environnementales présentes au voisinage du site, le terrain est constructible sous certaines conditions, les différentes méthodes de traitements préconisées prennent en compte les visites de terrain, la modélisation hydrologique et les caractéristiques du sous-sol

Les travaux de mitigations sont des conditions indispensables pour l'implantation de l'abri concerné afin de limiter les dégâts que peut causer la déstabilisation des berges. Car elle est entourée de deux affluents qui drainent des eaux dont les débits paraissent importants lors des crues..

En l'absence de substratum rocheux ou de protections solides et pérennes, il y a lieu de stabiliser les berges des cours d'eau pour qu'elles puissent être considérées comme stables. C'est pourquoi, il est nécessaire :

- Que cette construction soit implantée en recul par rapport au sommet actuel des berges. Ce recul doit être suffisant pour que lors d'une crue avec affouillement, le bâtiment ne soit pas rapidement menacé, ce recul devrait donc être, au minimum de 10 mètres.

- Que les berges soient stabilisées par des gabions, car elles sont peu stables (voir les images et coupes en annexe).
- Un mur⁴ de soutènement de (45 mètres de long) et de 40cm de largeur doit être érigé à l'entrée du site pour stabiliser le talus de la route.

- Un mur en gabion gabion de 100 mètres de longueur moyenne est recommandée à l'extrémité de la zone limitée par le ravin.
- L'analyse sismique du bâtiment peut se faire pour un peak grounds accélération 0.4 g selon la carte d'alea régionale de Frankel de 2010, le site est de Classe D.
